ÖKOLOGISCHER RÜCKBAU

1958 – 2010: EIN BACH IN VERÄNDERUNG

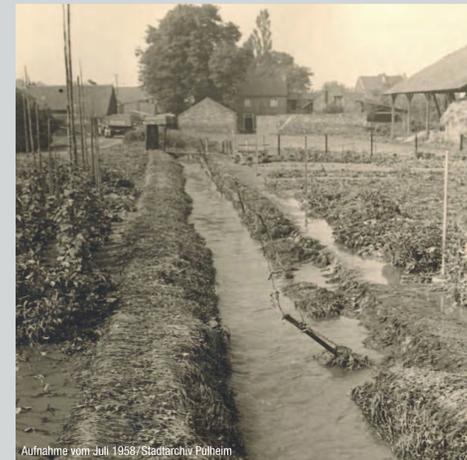
Aufnahme vom Juli 1958 / Stadtarchiv Pulheim

:DER BACH - OFFEN FÜR ALLES

Der Bach floss über Jahrtausende als offene Wasserader durch die Landschaft. Sein Bett war kaum in die Talsohle, die Bach-
aue, eingetieft. Im Ort grenzten Gärten und manche Häuser an den Bach. Viele Talhänge wurden ackerbaulich genutzt. Abwässer gingen ungeklärt in den Bach.

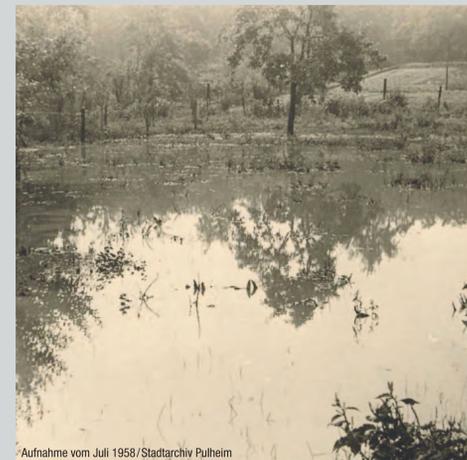
Aufnahme vom Juli 1958 / Stadtarchiv Pulheim

:HOCHWASSER - NATUR IM ÜBERFLUSS

Bei starken Niederschlägen trat der Bach immer wieder über die Ufer. So auch in Sinthern im Juli 1958. Damals wurde die ganze Aue überflutet. Das Wasser strömte durch Gärten, Stallungen, auch durch Häuser.

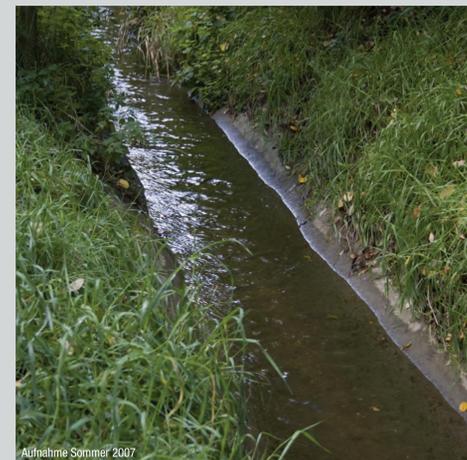
Aufnahme Sommer 2007

:VIEL SCHUTZ - WENIG LEBENSRAUM

Um einen raschen Abfluss zu gewährleisten, wurde der Bach ab 1961 bis auf das Quellgebiet an der "Liebesallee" vertieft und mit einer Betonschale versehen. Abstürze aus Beton verringerten das Gefälle, dienten als Erosionsschutz. Innerörtlich wurde der Bach teilweise verrohrt. Der Bach wurde ein unwirtlicher Ort voller Hindernisse für Tiere und Pflanzen.

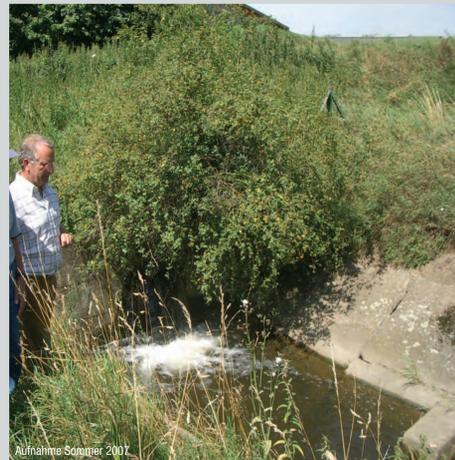
Aufnahme Sommer 2007

:NATURFERNE

Die ökologische "Abkoppelung" der Bäche vom Untergrund, die Querbauwerke in ihrem Verlauf (links ein Absturz), generell die Naturferne von Bach und Ufer wurden als Fehlentwicklungen erkannt. Bereits 1987, rund 25 Jahre nach Abschluss der Betonierungsarbeiten, wurden erste Rückbauten durchgeführt.

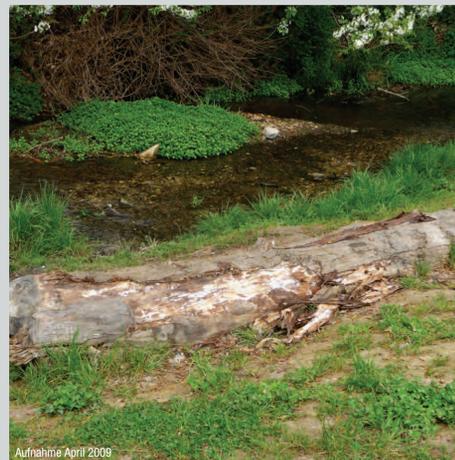
Aufnahme April 2009

:RÜCKBAU

Mit der erfolgreichen Bewerbung als Projekt der Regionale 2010 wurden Renaturierungsmaßnahmen zunächst an einem 700 Meter langen Teilstück erfolgreich durchgeführt. 6 100 Kubikmeter Material wurden entfernt, davon 900 Kubikmeter Betonabbruch. Der Betonsturz wurde zur Rausche, auf der Insel siedelt die Bachbunze.

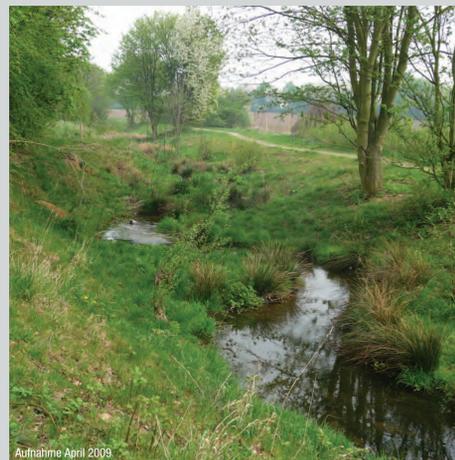
Aufnahme April 2009

:NATURERLEBNIS

Betonbrücken wurden zu Furten, der Bach schlängelt sich in einer verbreiterten Sohle. Hochwasserdynamik kann die neu geschaffene Aue überprägen, der natürliche Rückhalt ist gestärkt. Zahlreiche regionaltypische Pflanzen sind angesiedelt, Rastplätze wurden geschaffen. Naturvielfalt ist wieder erlebbar.

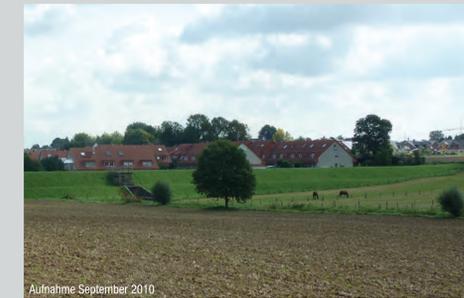
Aufnahme September 2010

Frühere für den Hochwasserschutz errichtete Dämme bilden für Bachbewohner eine ökologische Sperre.

Hochwasserrückhaltbecken Sinthern
Erbaut 1962
Stauvolumen ca. 80 000 Kubikmeter

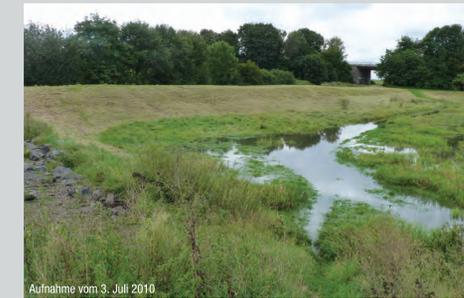
Aufnahme vom 3. Juli 2010

Jüngere Bauwerke ermöglichen bei normaler Wasserführung die Passage für Lebewesen. Bei Hochwasser entsteht naturnaher Überflutungsraum.

Hochwasserrückhaltbecken Bendacker
Erbaut 1999/2000
Stauvolumen ca. 28 000 Kubikmeter

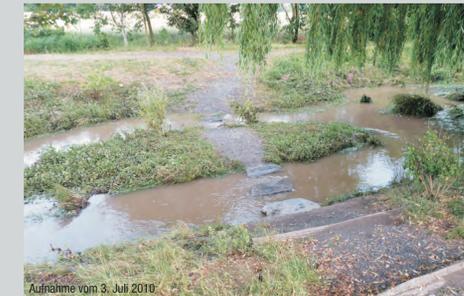
Aufnahme vom 3. Juli 2010

Einen zusätzlichen Wasserrückhalt bilden renaturierte Abschnitte. Der Bach kann ausufern, da sein Hochwasserbett verbreitert wurde. Hochwasserspitzen durch Starkregen werden abgeflacht.

Bachfurt bei Hochwasser
