ÖKOLOGISCHER RÜCKBAU

1958 – 2010: EIN BACH IN VERÄNDERUNG

:ÖKOLOGISCHER RÜCKBAU = GRÖßERE NATURNÄHE + VERBESSERTER HOCHWASSERSCHUTZ

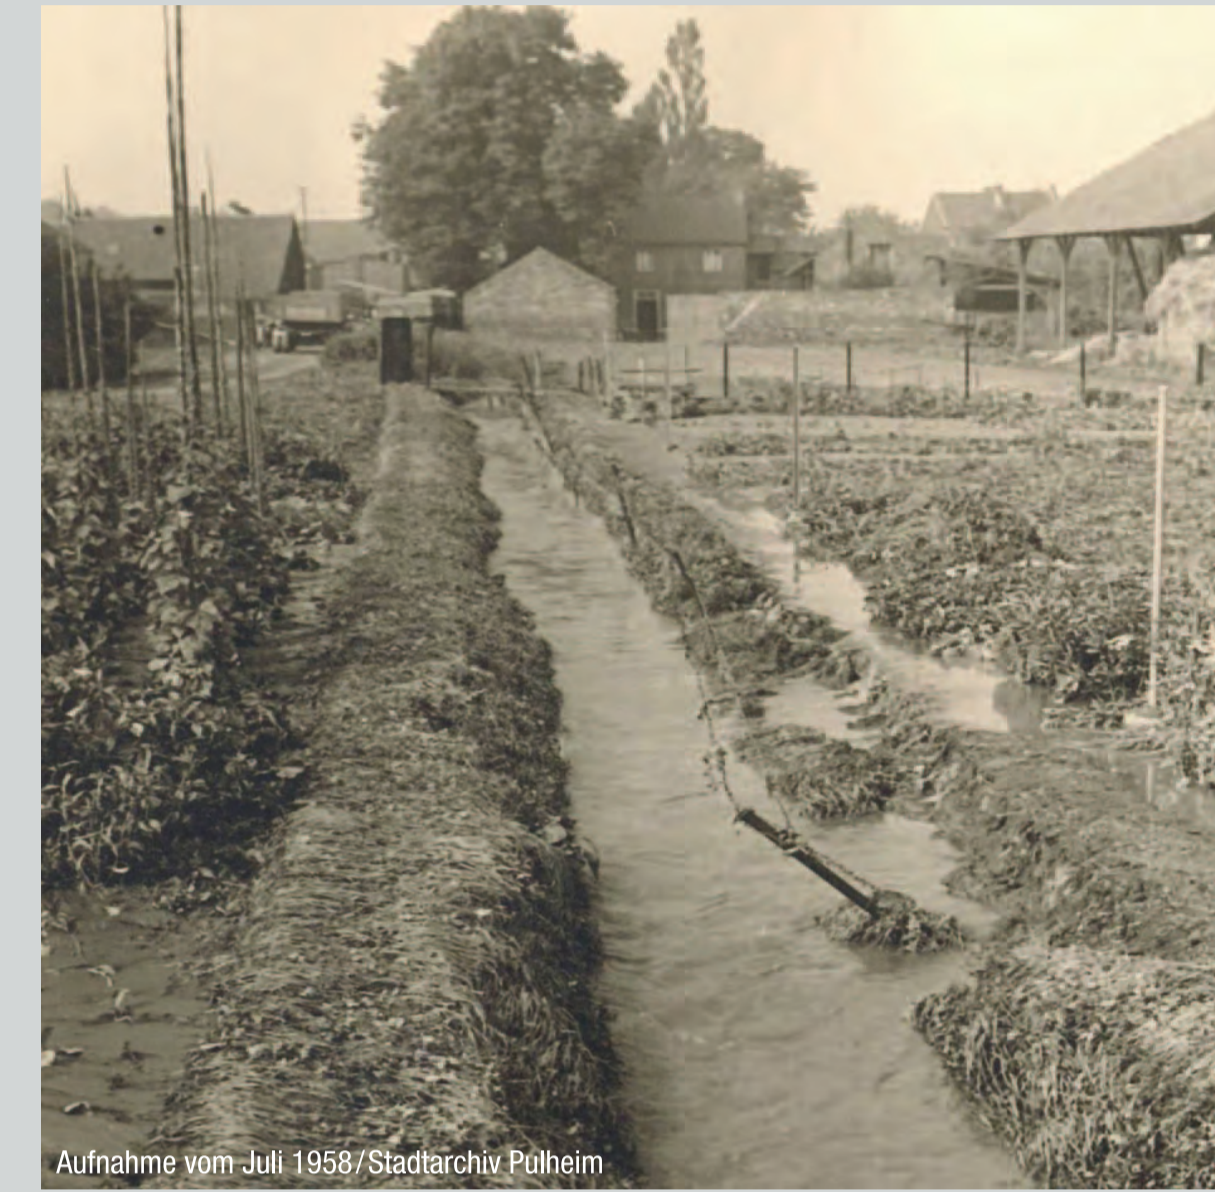
Aufnahme vom Juli 1958 / Stadtarchiv Pulheim

:DER BACH - OFFEN FÜR ALLES

Der Bach floss über Jahrtausende als offene Wasserader durch die Landschaft. Sein Bett war kaum in die Talsohle, die Bachaue, eingetieft. Im Ort grenzten Gärten und manche Häuser an den Bach. Viele Talhänge wurden ackerbaulich genutzt. Abwässer gingen ungeklärt in den Bach.

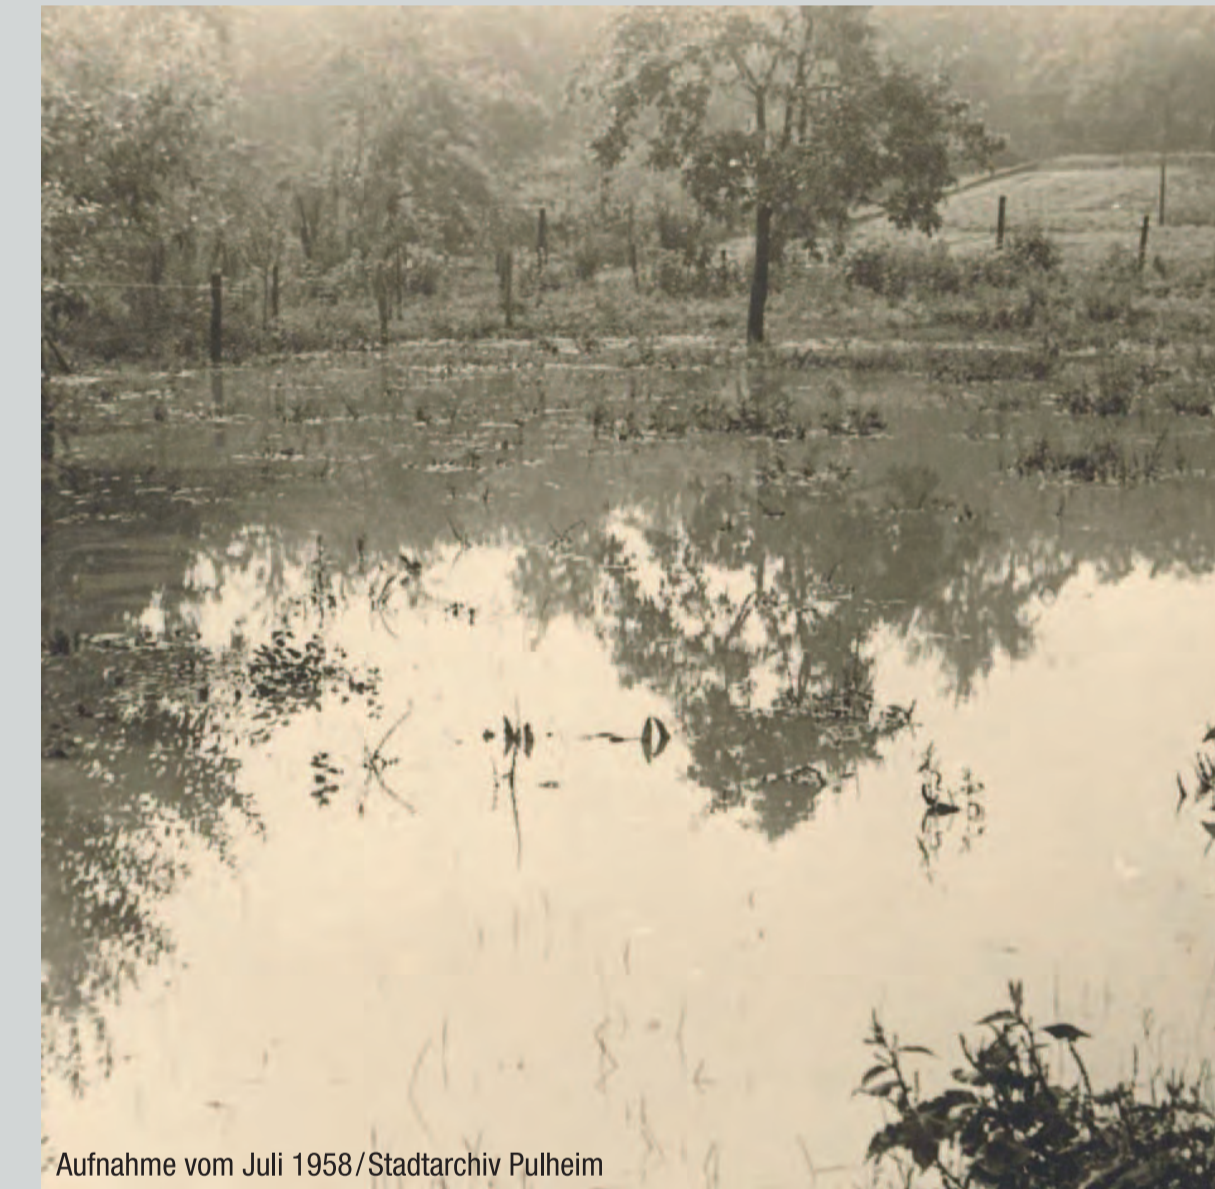
Aufnahme vom Juli 1958 / Stadtarchiv Pulheim

:HOCHWASSER - NATUR IM ÜBERFLUSS

Bei starken Niederschlägen trat der Bach immer wieder über die Ufer. So auch in Sinthern im Juli 1958. Damals wurde die ganze Aue überflutet. Das Wasser strömte durch Gärten, Stallungen, auch durch Häuser.

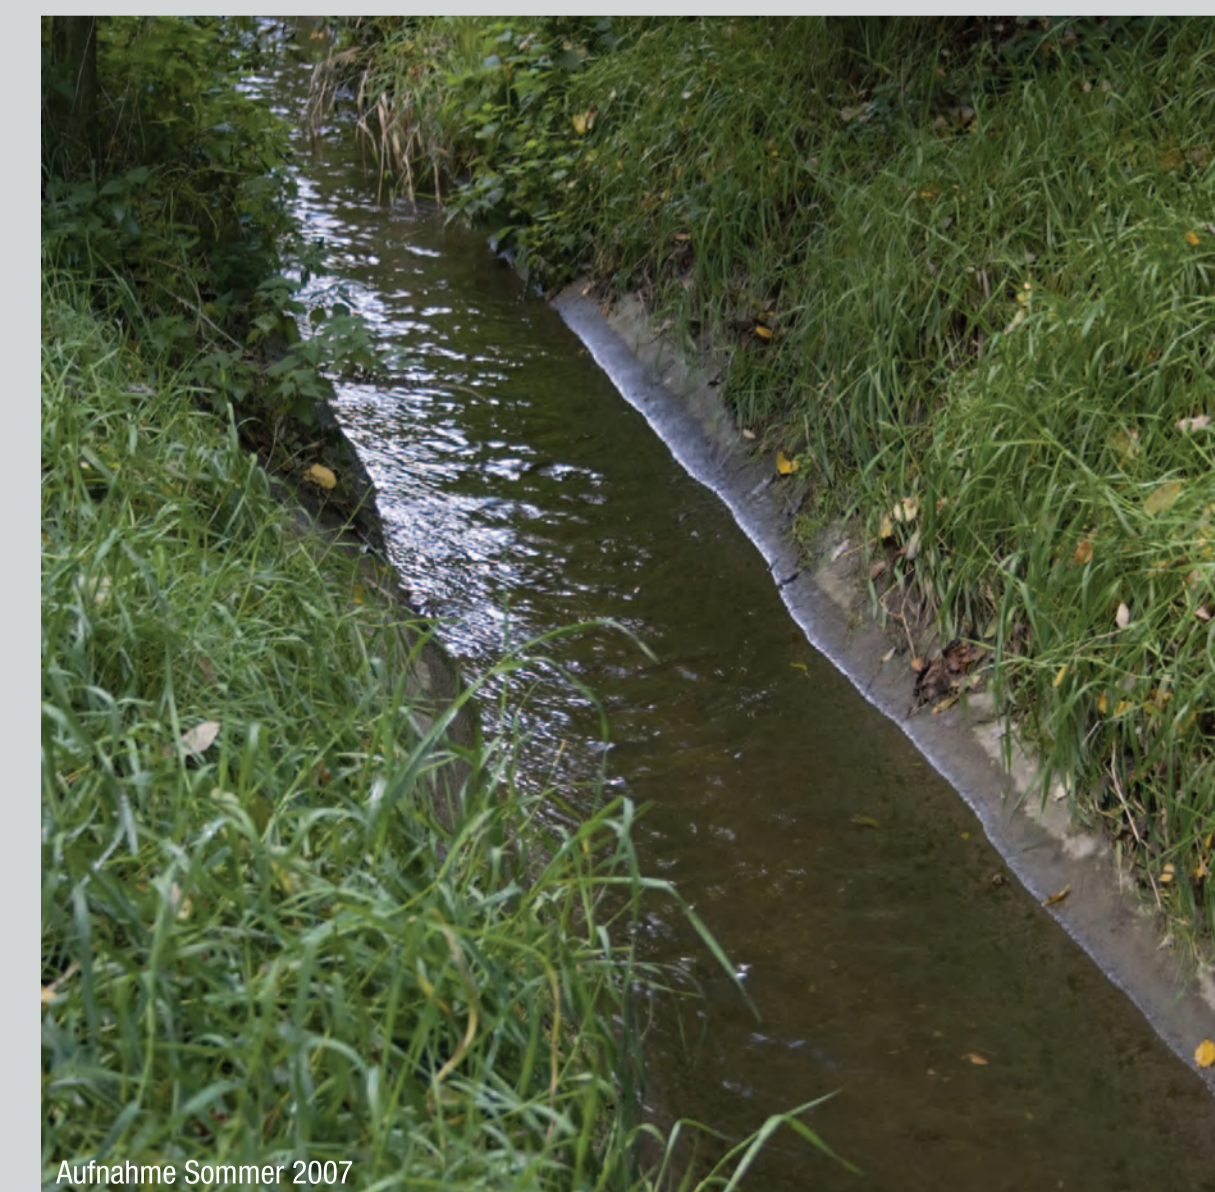
Aufnahme Sommer 2007

:VIEL SCHUTZ - WENIG LEBENSRAUM

Um einen raschen Abfluss zu gewährleisten, wurde der Bach ab 1961 bis auf das Quellgebiet an der "Liebesallee" vertieft und mit einer Betonschale versehen. Abstürze aus Beton verringerten das Gefälle, dienten als Erosionsschutz. Innerörtlich wurde der Bach teilweise verrohrt. Der Bach wurde ein unwirtlicher Ort voller Hindernisse für Tiere und Pflanzen.

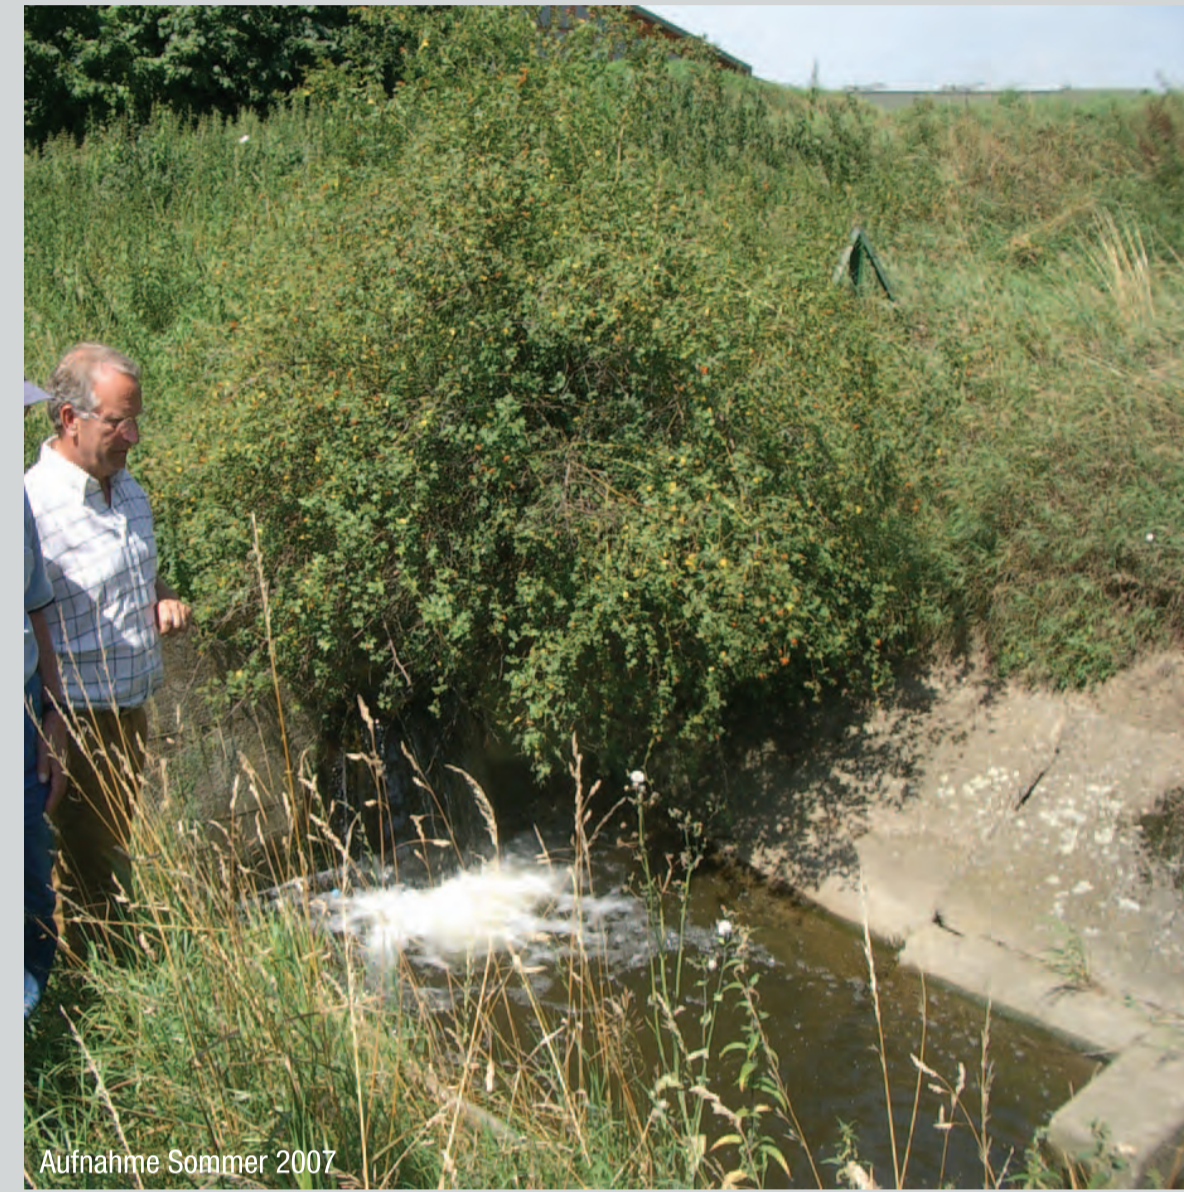
Aufnahme Sommer 2007

:NATURFERNE

Die ökologische "Abkoppelung" der Bäche vom Untergrund, die Querbauwerke in ihrem Verlauf (links ein Absturz), generell die Naturferne von Bach und Ufer wurden als Fehlentwicklungen erkannt. Bereits 1987, rund 25 Jahre nach Abschluss der Betonierungsarbeiten, wurden erste Rückbauten durchgeführt.

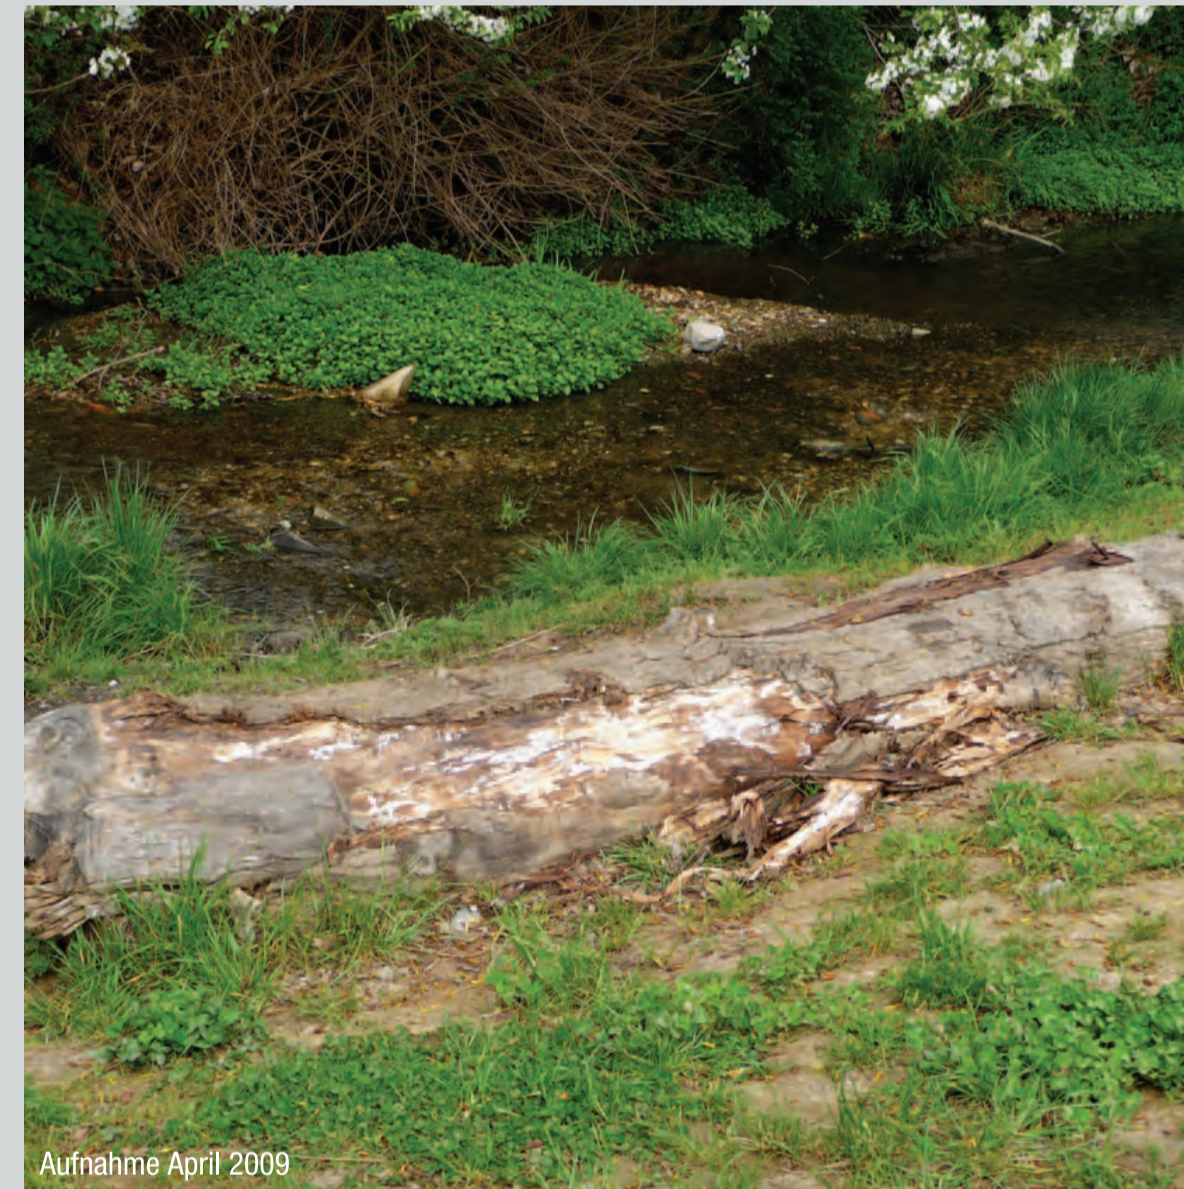
Aufnahme April 2009

:RÜCKBAU

Mit der erfolgreichen Bewerbung als Projekt der Regionale 2010 wurden Renaturierungsmaßnahmen zunächst an einem 700 Meter langen Teilstück erfolgreich durchgeführt. 6 100 Kubikmeter Material wurden entfernt, davon 900 Kubikmeter Betonabbruch. Der Betonsturz wurde zur Rausche, auf der Insel siedelt die Bachbunze.

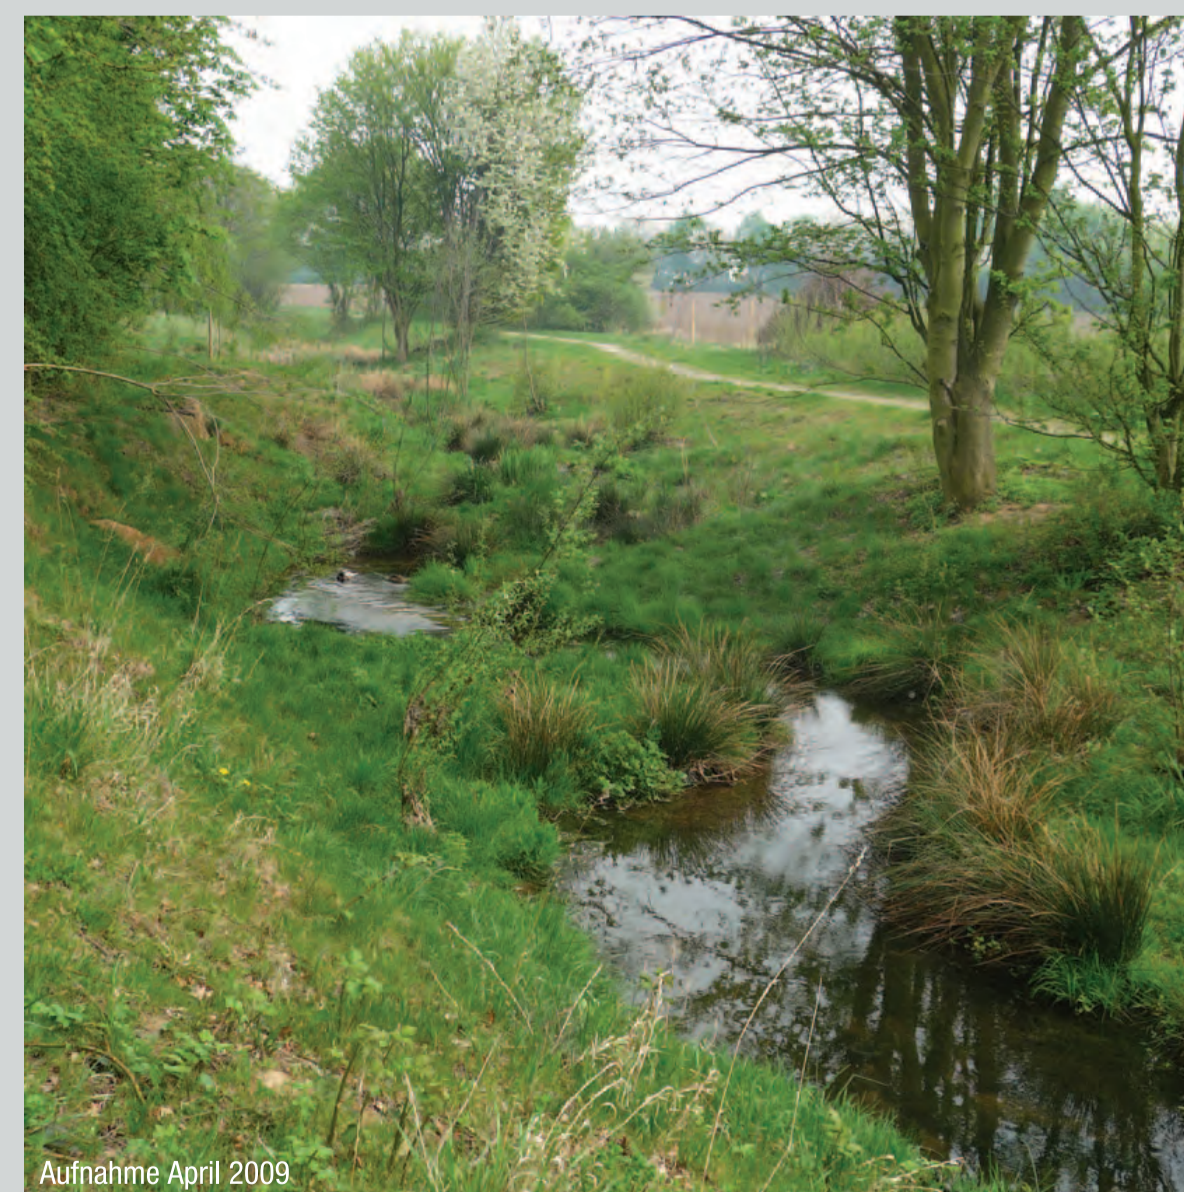
Aufnahme April 2009

:NATURERLEBNIS

Betonbrücken wurden zu Furten, der Bach schlängelt sich in einer verbreiterten Sohle. Hochwasserdynamik kann die neu geschaffene Aue überprägen, der natürliche Rückhalt ist gestärkt. Zahlreiche regionaltypische Pflanzen sind angesiedelt, Rastplätze wurden geschaffen. Naturvielfalt ist wieder erlebbar.

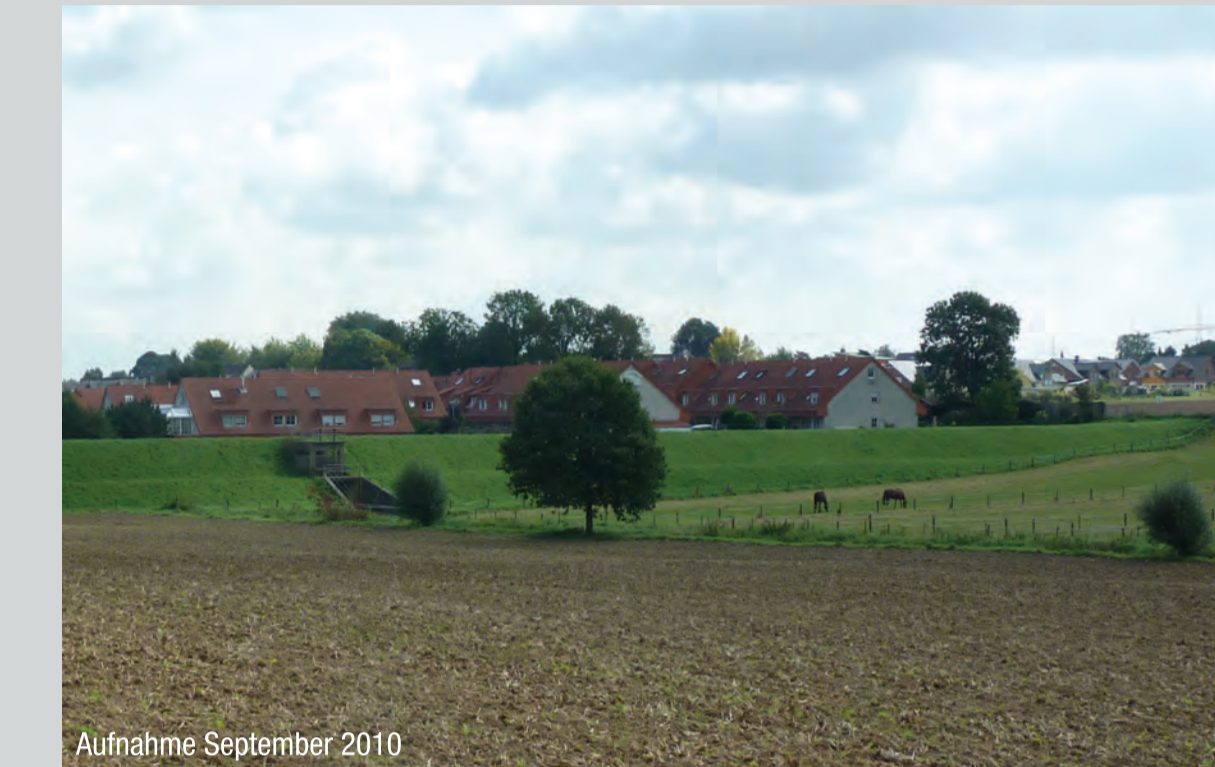
Aufnahme September 2010

Frühere für den Hochwasserschutz errichtete Dämme bilden für Bachbewohner eine ökologische Sperre.

Hochwasserrückhaltbecken Sinthern
Erbaut 1962
Stauvolumen ca. 80 000 Kubikmeter

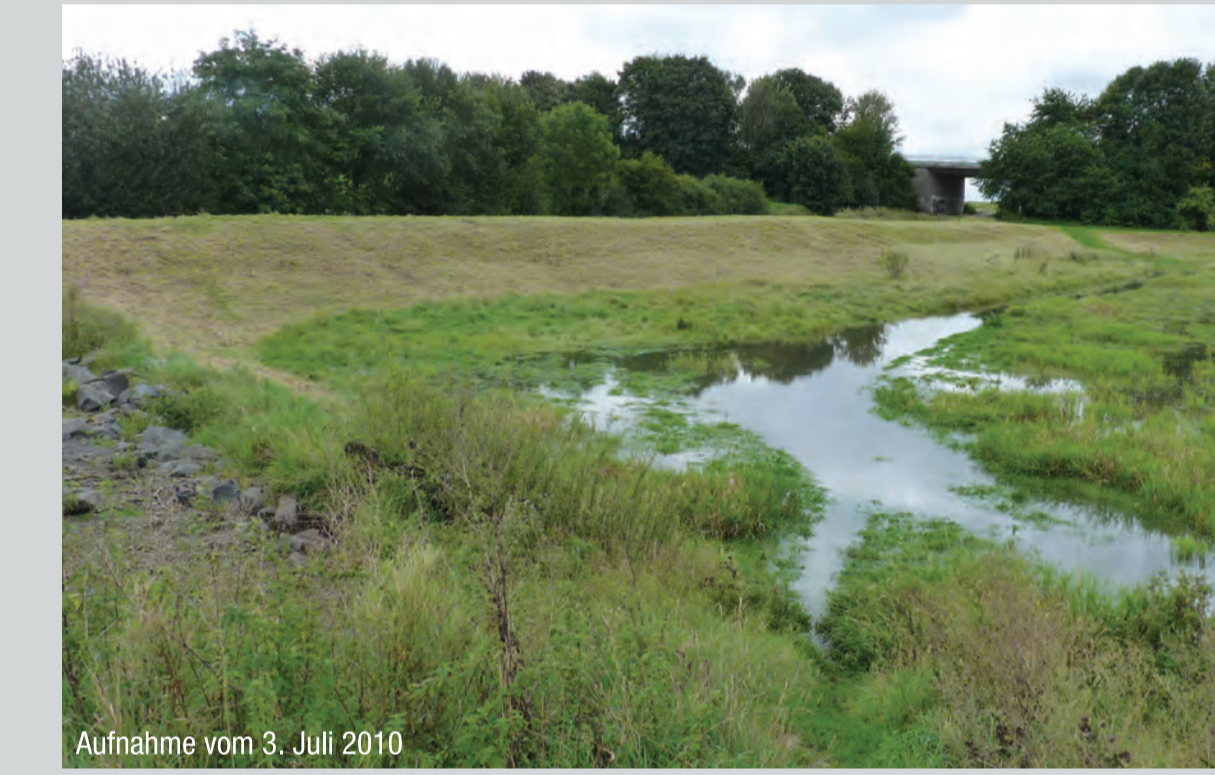
Aufnahme vom 3. Juli 2010

Jüngere Bauwerke ermöglichen bei normaler Wasserführung die Passage für Lebewesen. Bei Hochwasser entsteht naturnaher Überflutungsraum.

Hochwasserrückhaltbecken Bendacker
Erbaut 1999/2000
Stauvolumen ca. 28 000 Kubikmeter

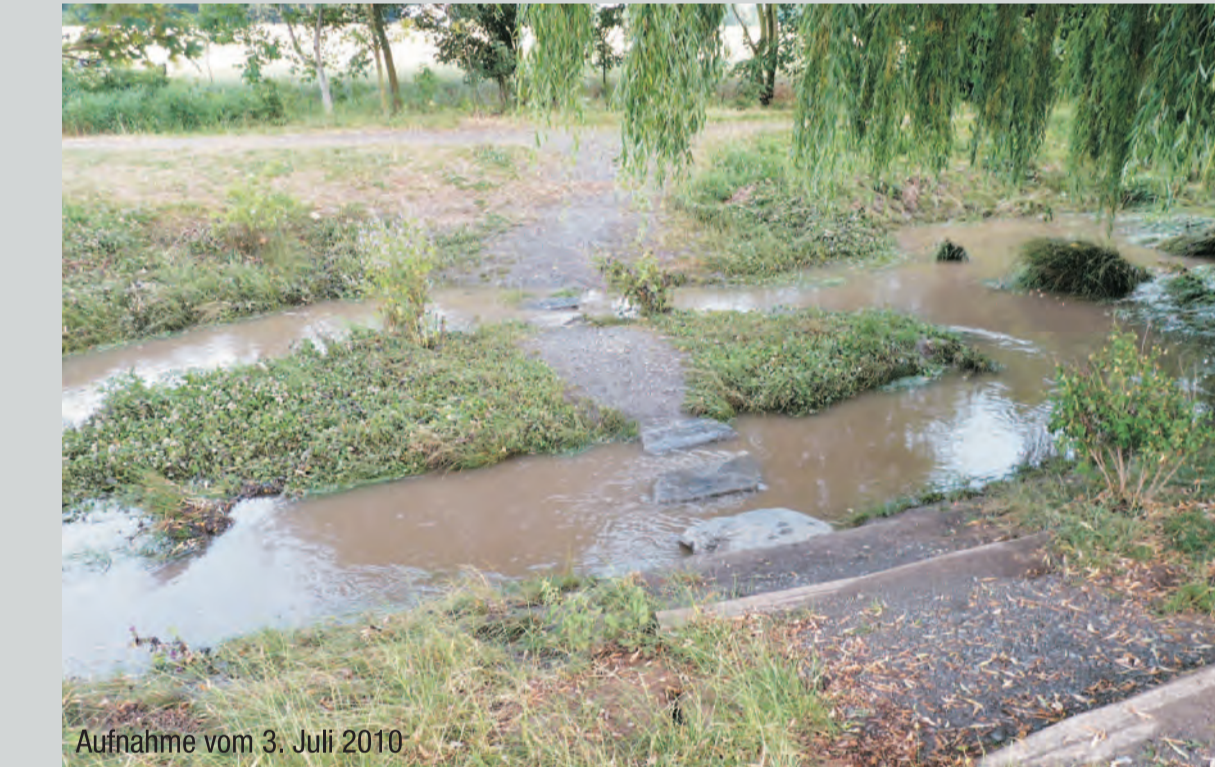
Aufnahme vom 3. Juli 2010

Einen zusätzlichen Wasserrückhalt bilden renaturierte Abschnitte. Der Bach kann ausufern, da sein Hochwasserbett verbreitert wurde. Hochwasserspitzen durch Starkregen werden abgeflacht.

Bachfurt bei Hochwasser
