# Wassererlebnispfad

## Erzählstation Talfüllung

### W a s s e r   a l s   L a n d s c h a f t s g e s t a l t e r

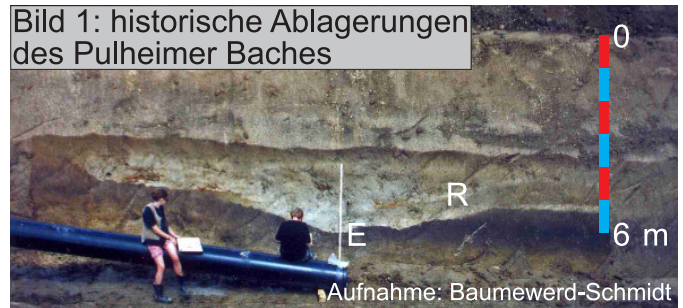
Bei Ausschachtungsarbeiten zum Bau einer Versorgungsleitung (WINGAS) wurde 1999/2000 in fast 6 Meter Tiefe unter der Oberfläche (=Höhe des Pfostens vor uns) das eisenzeitliche Bachbett gefunden (E in Bild 1). 4,5 m unter Geländeoberkante lag römischer Kulturschutt (R in Bild 1). Die 6 Meter Sediment müssen deshalb in den letzten rund 2 500 Jahren abgelagert worden sein (Beginn der Eisenzeit: etwa 2800 Jahre vor heute).

Bild 1: historische Ablagerungen des Pulheimer Baches

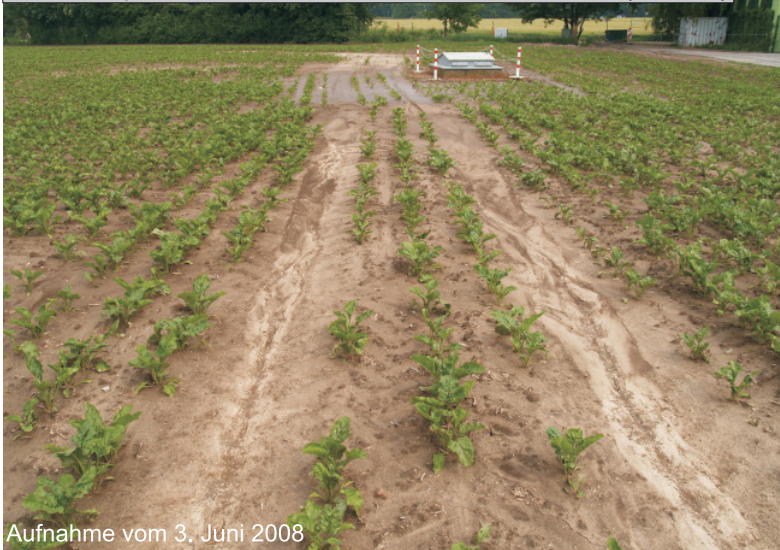
Bild 2: Spürrillen nahe der Grabenmeisterei (rechts)

Auf Ackerflächen kann schon bei mittleren Gewittern nicht der gesamte Niederschlag im Boden versickert. Wasser fließt an der Oberfläche ab und nimmt Bodenmaterial mit, bis hin zur Bildung von Erosionsrinnen. Die Bilder 2 und 3 zeigen die Folgen solcher Vorgänge.

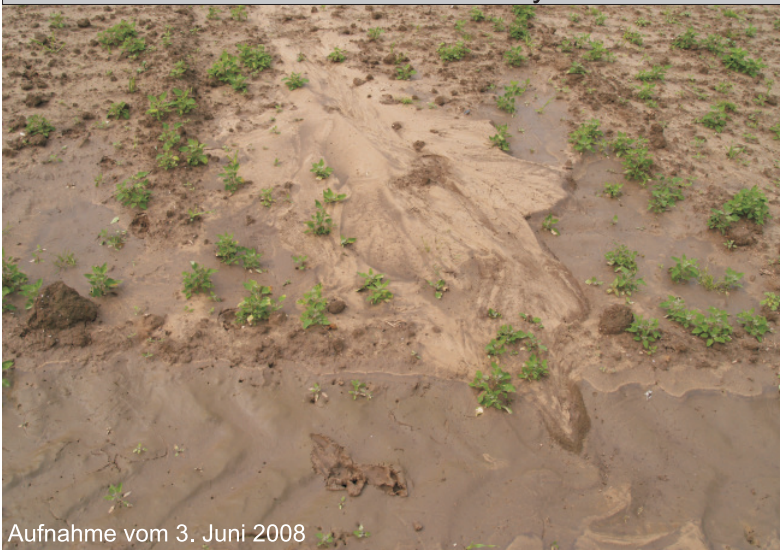
Bild 3: Schwemmfächer zwischen Geyen und Pulheim

Bei abnehmendem Gefälle wird das mitgeführte Bodenmaterial wieder abgelagert und bildet kleine Schwemmfächer, wie im oberen Teil von Bild 3 zu sehen ist.
